10 ОБРАБОТКА РЕЗУЛЬТАТОВ ОБСЛЕДОВАНИЯ.

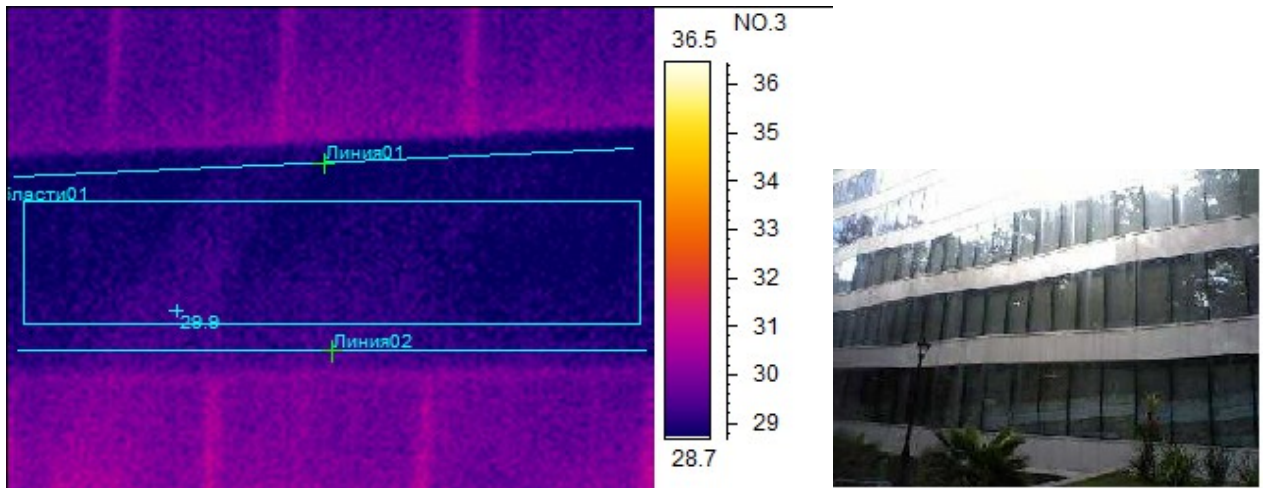
Рисунок 10.3 Термограмма стыка оконных блоков.

Анализ стыков ограждающих конструкций здания показал: по термограмме Рисунок 10.3 отклонения находятся в диапазонах от 0,9 до 1,8 градусов Цельсия (Рисунок 10.4, Рисунок 10.5). Мостиков холода не обнаружено. По результатам анализа стыки ограждающих конструкций соответствуют нормам.

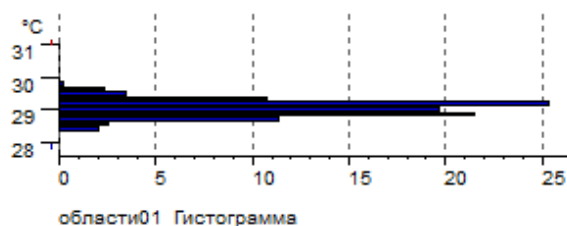
Рисунок 10.5 Анализ и гистограмма области 01.

Анализ области	Ценность
области01Максимум	29.9 dt:29.9°C
области01Минимум	28.1 dt:28.1°C
области01Максимум - Минимум	1.8°C

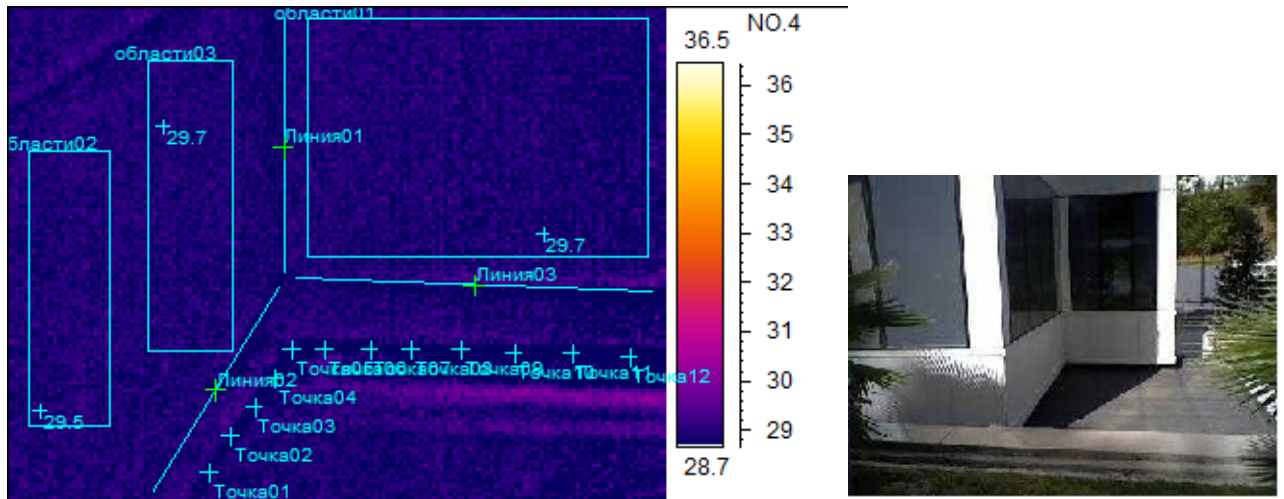
Рисунок 10.6 Термограмма наружной стороны стыка ограждающих конструкций с землей.

Анализ стыков ограждающих конструкций здания показал: по термограмме Рисунок 10.6 отклонения находятся в диапазонах от 0,7 до 1,5 градусов Цельсия (Рисунок 10.7, Рисунок 10.8). Мостиков холода не обнаружено. По результатам анализа стыки ограждающих конструкций соответствуют нормам.

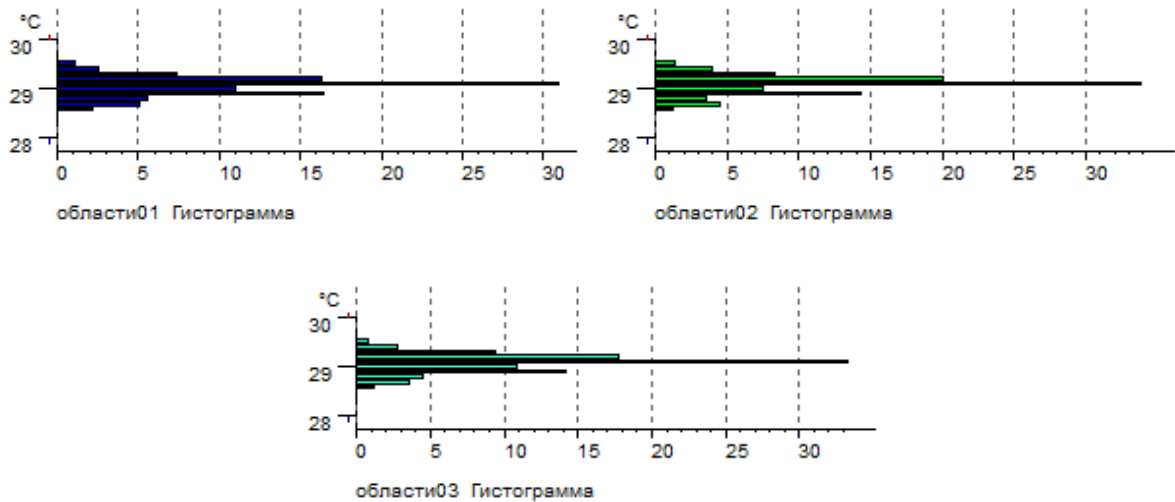
Рисунок 10.8 Анализ и гистограммы областей 01 - 03.

Анализ области	Ценность
области01Максимум	29.7 dt:29.7°C
области01Минимум	28.2 dt:28.2°C
области01Максимум - Минимум	1.5°C
области02Максимум	29.5 dt:29.5°C
области02Минимум	28.5 dt:28.5°C
области02Максимум - Минимум	1.0°C
области03Максимум	29.7 dt:29.7°C
области03Минимум	28.4 dt:28.4°C
области03Максимум - Минимум	1.3°C

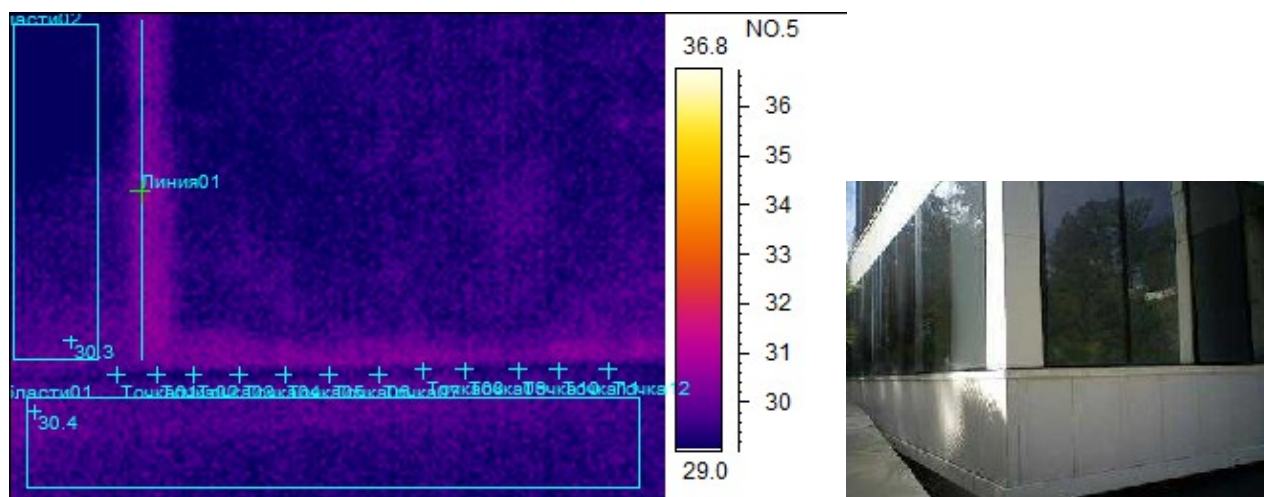
Рисунок 10.10 Термограмма оконного блока здания.

Анализ стыков ограждающих конструкций здания показал: по термограмме Рисунок 10.10 отклонения находятся в диапазонах от 1,4 до 2,5 градусов Цельсия (Рисунок 10.11, Рисунок 10.12). Мостиков холода не обнаружено. По результатам анализа стыки ограждающих конструкций соответствуют нормам.

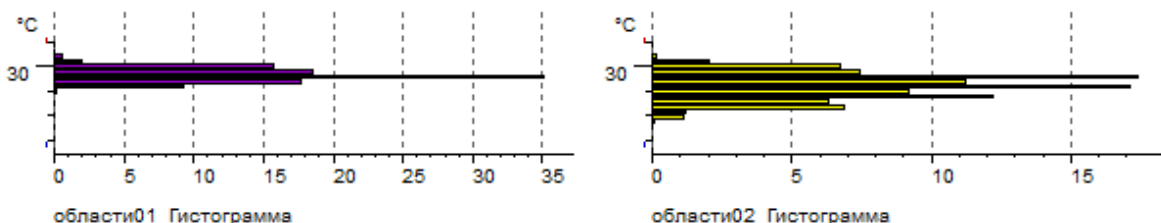
Рисунок 10.12 Анализ и гистограммы областей 01, 02.

Анализ области	Ценность
области01Максимум	30.4 dt:30.4°C
области01Минимум	28.8 dt:28.8°C
области01Максимум - Минимум	1.6°C
области02Максимум	30.3 dt:30.3°C
области02Минимум	27.8 dt:27.8°C
области02Максимум - Минимум	2.5°C

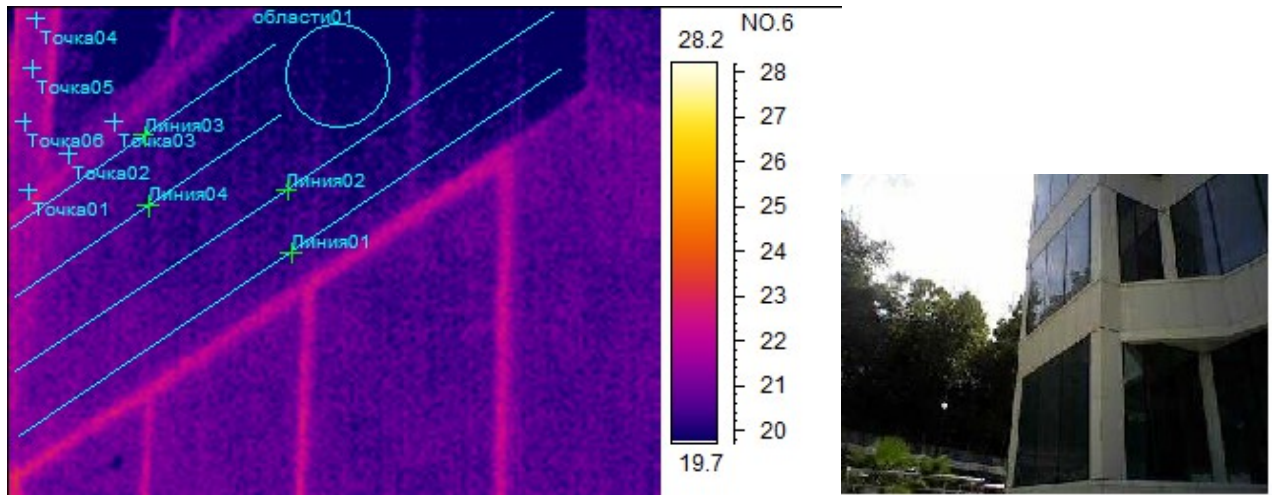
Рисунок 10.14 Термограмма стыка оконных блоков.

Анализ стыков ограждающих конструкций здания показал: по термограмме Рисунок 10.14 отклонения находятся в диапазонах от 1,9 до 2,8 градусов Цельсия (Рисунок 10.15, Рисунок 10.16). Мостиков холода не обнаружено. По результатам анализа стыки ограждающих конструкций соответствуют нормам.

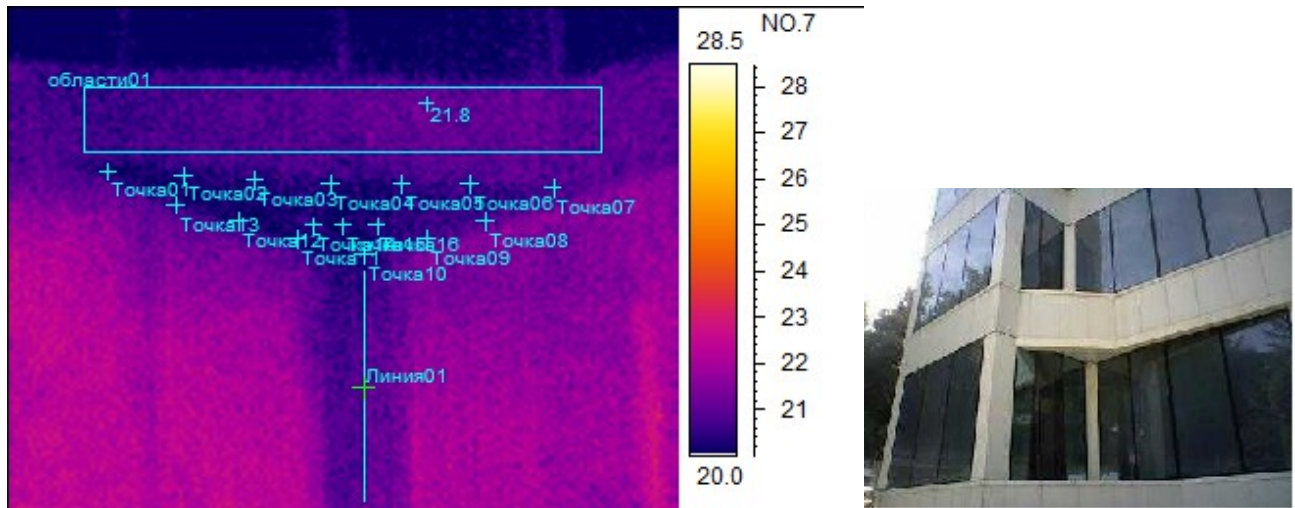
Рисунок 10.18 Термограмма наружной стороны ограждающих конструкций здания.

Анализ стыков ограждающих конструкций здания показал: по термограмме Рисунок 10.18 отклонения находятся в диапазонах от 1,0 до 1,6 градусов Цельсия (Рисунок 10.19, Рисунок 10.20). Мостиков холода не обнаружено. По результатам анализа стыки ограждающих конструкций соответствуют нормам.

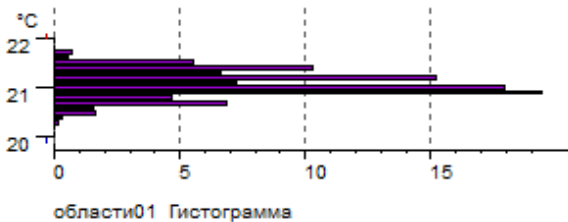
Рисунок 10.20 Анализ и гистограмма области 01.

Анализ области	Ценность
области01Максимум	dt:21.8°C
области01Минимум	dt:20.2°C
области01Максимум - Минимум	1.6°C

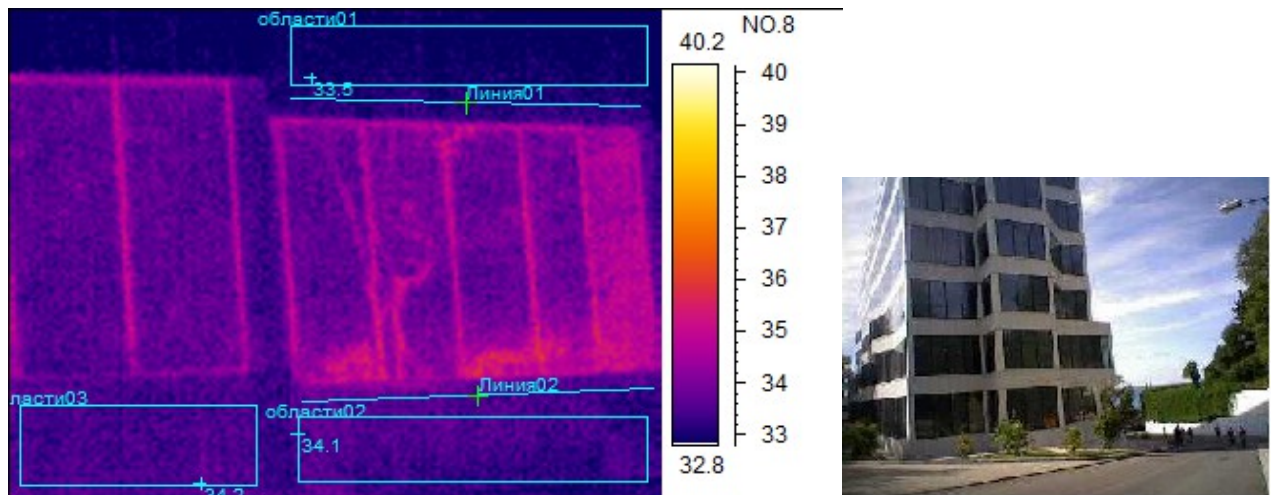
Рисунок 10.22 Термограмма наружной стороны оконного блока здания.

Анализ наружной стороны оконных блоков здания показал: по термограмме Рисунок 10.22 отклонения находятся в диапазонах от 1,0 до 2,2 градусов Цельсия (Рисунок 10.23, Рисунок 10.24). Мостиков холода не

обнаружено. По результатам анализа наружные стороны оконных блоков здания соответствуют нормам.

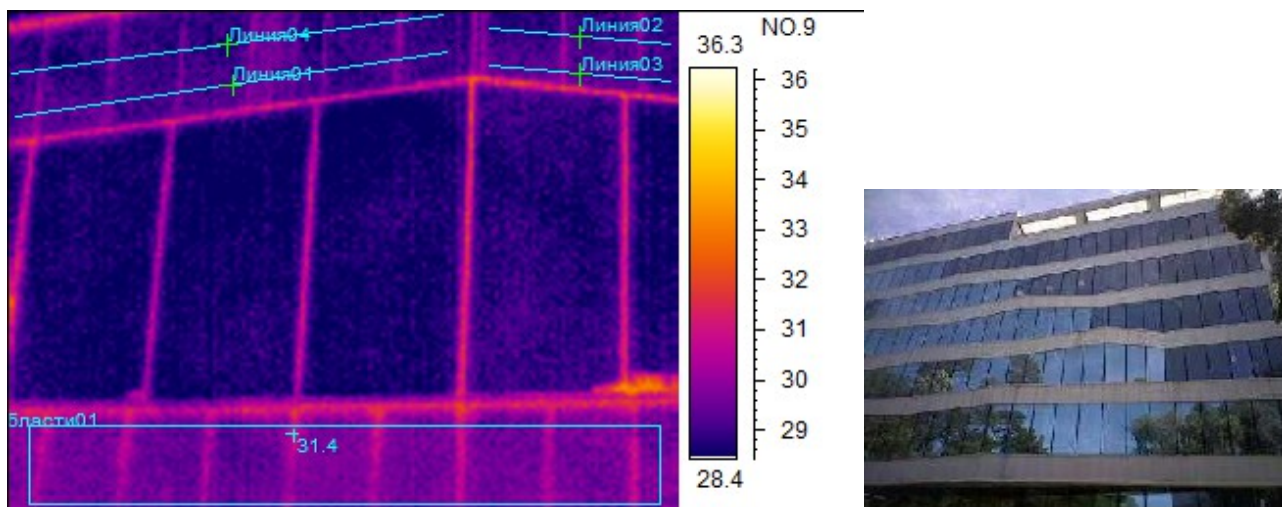
Рисунок 10.25 Термограмма наружной стороны оконного блока здания.

Анализ стыков ограждающих конструкций здания показал: по термограмме Рисунок 10.25 отклонения находятся в диапазонах от 1,5 до 2,4 градусов Цельсия (Рисунок 10.26, Рисунок 10.27). Мостиков холода не обнаружено. По результатам анализа стыки ограждающих конструкций соответствуют нормам.

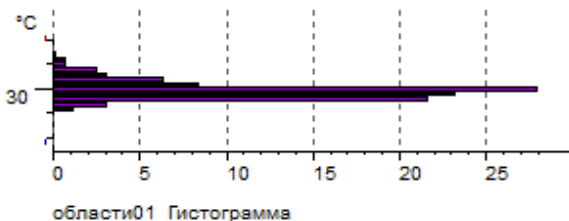
Рисунок 10.27 Анализ и гистограмма области 01.

Анализ области	Ценность
области01Максимум	31.4 dt:31.4°C
области01Минимум	29.0 dt:29.0°C
области01Максимум - Минимум	2.4°C

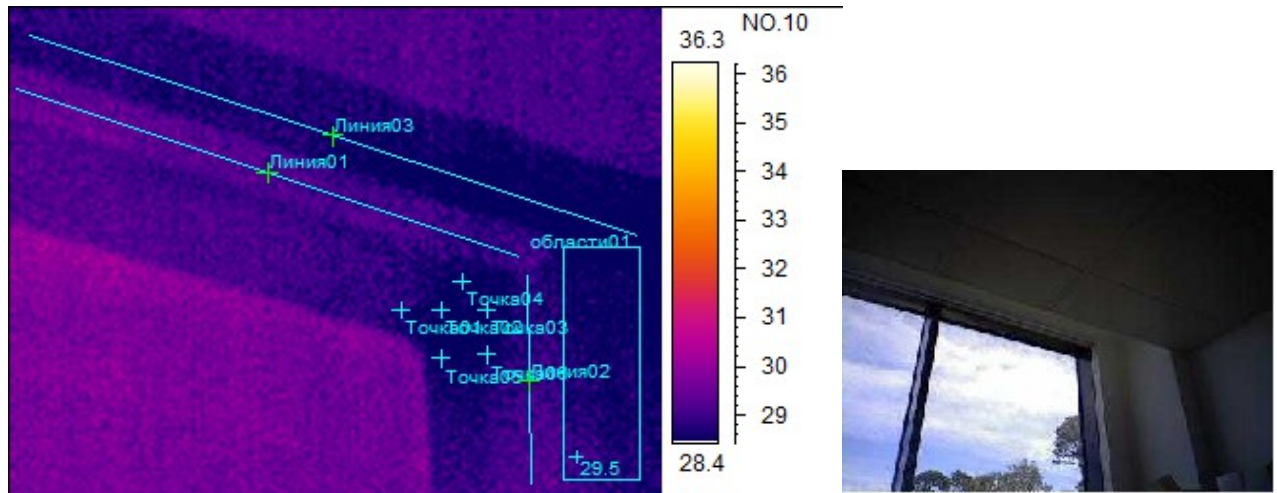
Рисунок 10.28 Термограмма внутренней стороны оконного блока здания.

Анализ стыков ограждающих конструкций здания показал: по термограмме Рисунок 10.28 отклонения находятся в диапазонах от 1,1 до 2,0 градусов Цельсия (Рисунок 10.29, Рисунок 10.30). Мостиков холода не обнаружено. По результатам анализа стыки ограждающих конструкций соответствуют нормам.

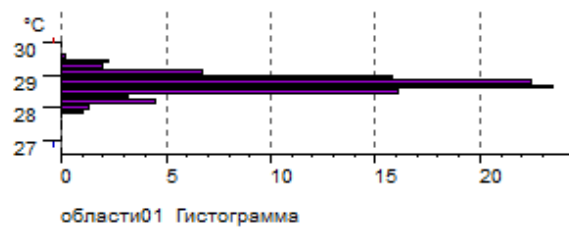
Рисунок 10.30 Анализ и гистограмма области 01.

Анализ области	Ценность
области01Максимум	dt:29.5°C
области01Минимум	dt:27.5°C
области01Максимум - Минимум	2.0°C

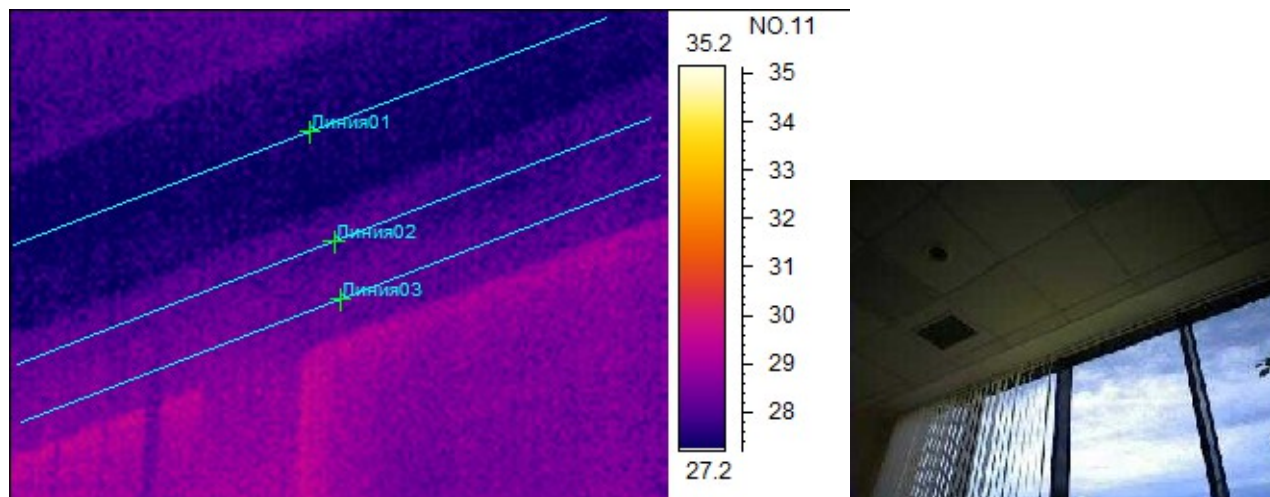
Рисунок 10.32 Термограмма внутренней стороны оконного блока здания.

Анализ стыков ограждающих конструкций здания показал: по термограмме Рисунок 10.32 отклонения находятся в диапазонах от 1,0 до 1,2 градусов

Цельсия (Рисунок 10.33). Мостиков холода не обнаружено. По результатам анализа стыки ограждающих конструкций соответствуют нормам.

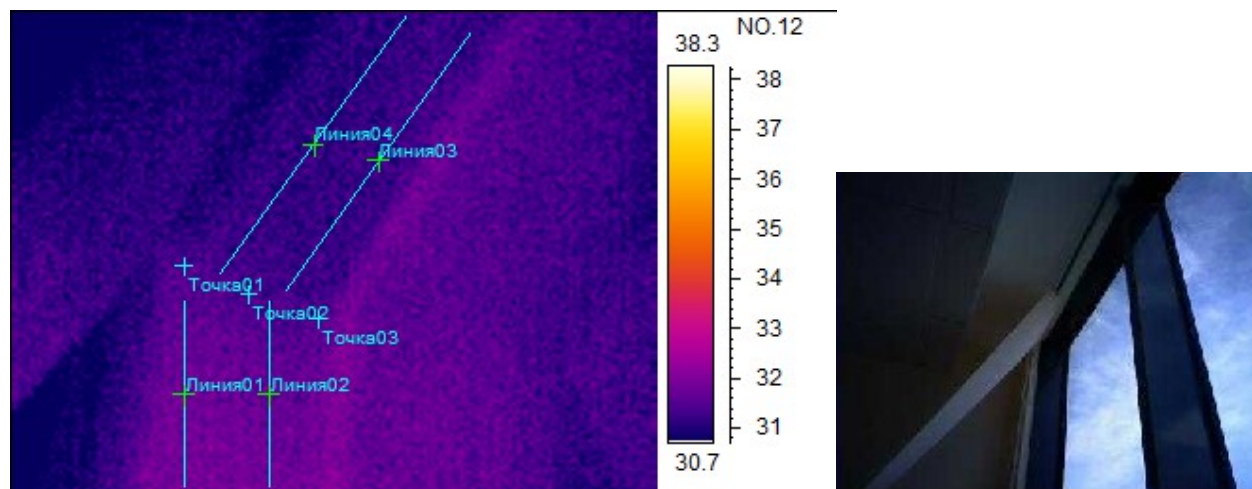
Рисунок 10.34 Термограмма внутренней стороны оконного блока здания.

Анализ стыков ограждающих конструкций здания показал: по термограмме Рисунок 10.34 отклонения находятся в диапазонах от 0,7 до 1,2 градусов Цельсия (Рисунок 10.35). Мостиков холода не обнаружено. По результатам анализа стыки ограждающих конструкций соответствуют нормам.
