Заказ Тепловизионный контроль качества теплоизоляции ограждающих конструкций

Место измерения: Ставропольский край

Дата измерений: 26.06.2018

Термограммы наружных ограждающих конструкций хранилища. Наружная поверхность.

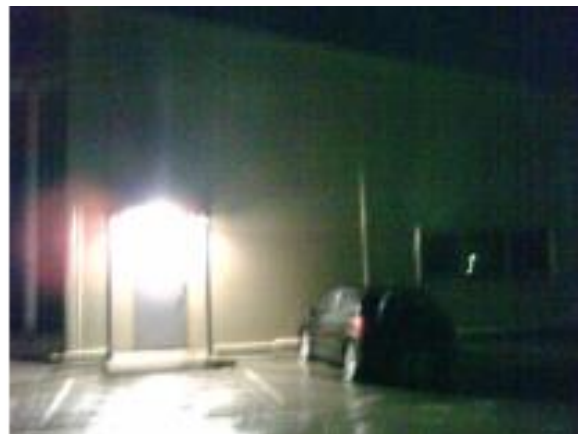
Файл: IR004723.BMT

Примечания: Входная дверь

Измеряемые объекты	Темп. [°C]	Излуч.	Наружн. темп.[°C]	Примечания
Самая холодная точка 1	20,7	0,91	20,8	Алюминиевый витраж
Самая теплая точка 1	23,1	0,91	20,8	Алюминиевый витраж

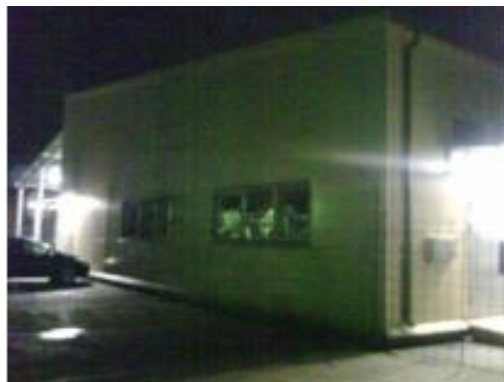
Файл: IR004791.BMT

Примечания: Угол здания

Измеряемые объекты	Темп. [°C]	Излуч.	Наружн. темп.[°C]	Примечания
Самая холодная точка 1	5,8	0,91	20,4	Отражение неба
Самая теплая точка 1	27,9	0,91	20,4	Светильник

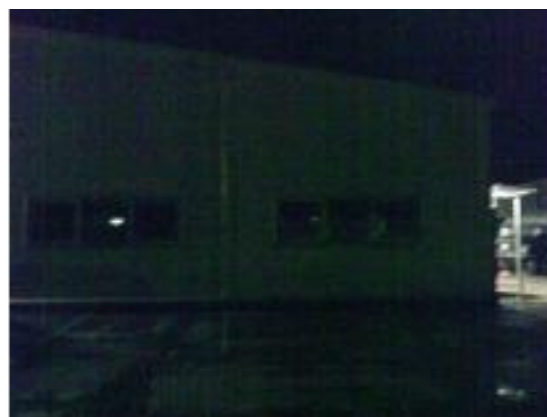
Файл: IR004738.BMT

Примечания: Угол здания

Измеряемые объекты	Темп. [°C]	Излуч.	Наружн. темп.[°C]	Примечания
Самая холодная точка 1	8,9	0,91	20,6	Небо
Самая теплая точка 1	27,6	0,91	20,6	Элемент цоколя

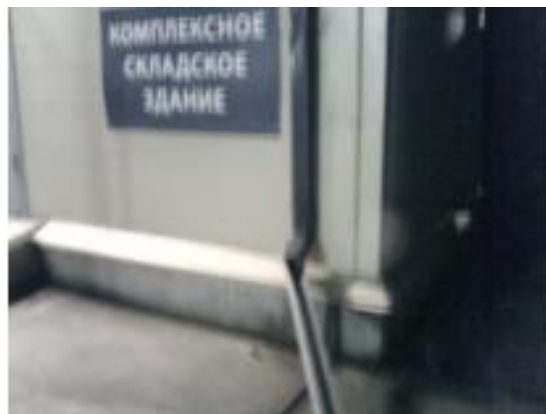
Файл: IR004797.BMT

Примечания: Южный фасад

Измеряемые объекты	Темп. [°C]	Излуч.	Наружн. темп.[°C]	Примечания
Самая холодная точка 1	18,8	0,91	20,6	ФБС (для ограждения)
Самая теплая точка 1	27,8	0,91	20,6	Неутепленный цоколь

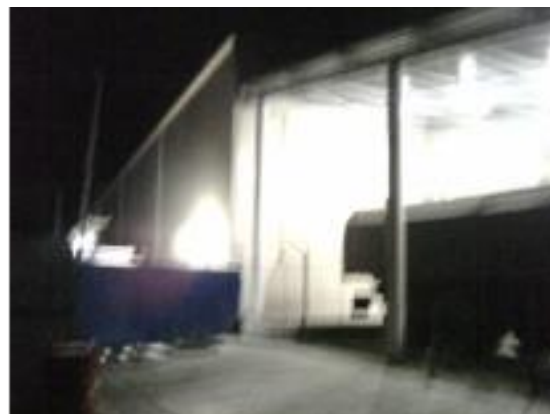
Файл: IR004776.BMT

Примечания: Навес

Измеряемые объекты	Темп. [°C]	Излуч.	Наружн. темп.[°C]	Примечания
Самая холодная точка 1	13,3	0,91	20,4	Небо
Самая теплая точка 1	30,2	0,91	20,4	Внешний элемент

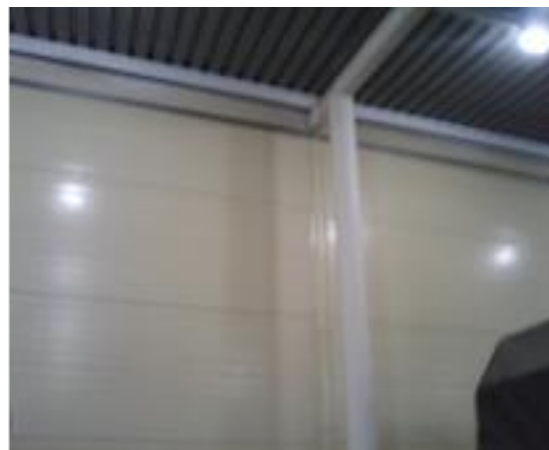
Файл: IR004778.BMT

Примечания: Под навесом

Измеряемые объекты	Темп. [°C]	Излуч.	Наружн. темп.[°C]	Примечания
Самая холодная точка 1	21,7	0,91	20,6	Кровельный элемент
Самая теплая точка 1	25,0	0,91	20,6	Отдельно стоящий объект

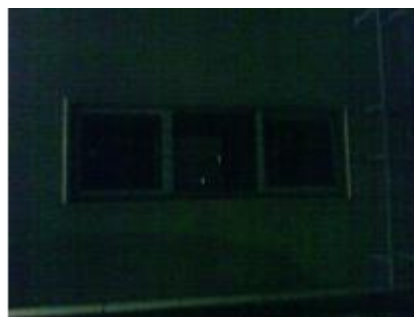
Файл: IR004783.BMT

Примечания: Оконный блок

Измеряемые объекты	Темп. [°C]	Излуч.	Наружн. темп.[°C]	Примечания
Самая холодная точка 1	19,8	0,91	20,4	Рама окна
Самая теплая точка 1	25,0	0,91	20,4	Внутренняя часть рамы

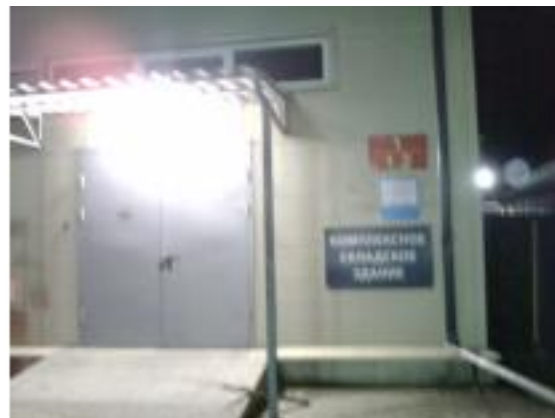
Файл: IR004774.BMT Дата: 26.06.2018

Примечания: Северо-западный угол

Измеряемые объекты	Темп. [°C]	Излуч.	Наружн. темп.[°C]	Примечания
Самая холодная точка 1	12,7	0,91	20,6	Небо
Самая теплая точка 1	32,4	0,91	20,6	Работающий светильник

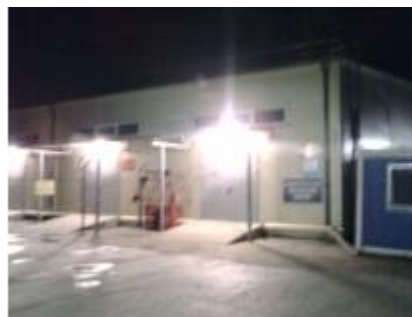
Файл: IR004795.BMT

Примечания: Вид на распашные ворота

Измеряемые объекты	Темп. [°C]	Излуч.	Наружн. темп.[°C]	Примечания
Самая холодная точка 1	9,0	0,91	20,6	Небо
Самая теплая точка 1	32,8	0,91	20,6	Работающий светильник
Температурная точка 1	20,6	0,91	20,6	Фасадный элемент

Дефектов теплоизоляции не выявлено
